ANDRITZ AG

Hünxer Kraftwerksservice GmbH

Instandsetzung der zirkulierenden Wirbelschichtanlage
Propower HKW Eisenhüttenstadt

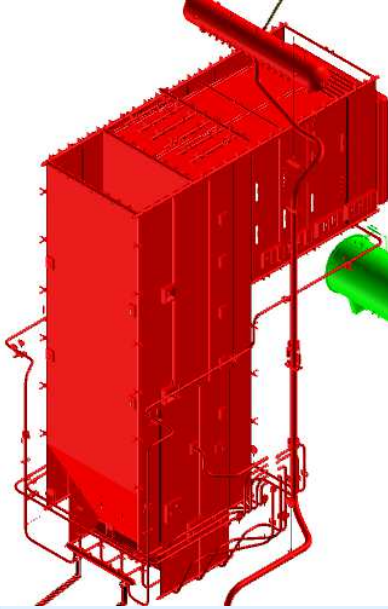
<p data-bbox="645 395 1151 520">2 Rohrschäden am Strahlungszug innerhalb eines Jahres.</p> <p data-bbox="645 576 1167 660">Seitens PPO nur Felder Tausch geplant</p> <p data-bbox="645 756 1144 880">Sanierungen in der Vergangenheit nicht ordnungsgemäß durchgeführt.</p> <p data-bbox="645 936 1070 1011">Über dünne Wandstärken beschichtet.</p> <p data-bbox="645 1070 1122 1195">Verbindung neuer Rohre mit alten Rohren(mit zu geringer Wandstärke) verschweißt</p> <p data-bbox="645 1251 1189 1375">Wandstärkenmessungen und/oder Auswertungen wurden nicht ordentlich durchgeführt</p>	<p data-bbox="1225 576 1995 700">Tausch des gesamten Strahlungszuges VW, TW und RW wurden beschichtet Seitenwände aus 16Mo3 anstatt P265GH-TC2</p> <p data-bbox="1225 1251 1570 1286">Messraster erweitert.</p>

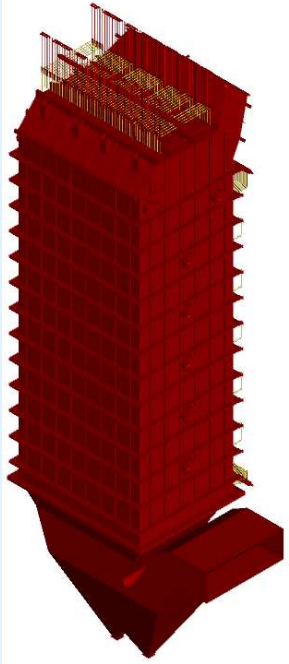
<p>Hoher Verschleiß an den Economiser Paketen 6-4</p> <p>Bleche am Economiser Gehäuse angebracht, aber nicht dichtgeschweißt</p> <p>Falsche Positionen für Wandstärkenmessungen definiert</p>	<p>Tausch Economiser 6 inkl. Tragrohre Einzelrohrtausch Economiser 5 Einzelrohrtausch Economiser 4</p> <p>Tausch der Blechwände</p> <p>Erweiterung des Messrasters basierend auf Erfahrungswerten und Beobachtungen aus vergleichbaren Anlagen</p>
<p>Rauchgasleitung (Rezi-Leitung)</p>	<p>Schäden an der Rezi-Leitung beim Gebläse</p>	<p>Reparatur der Blechleitung; Isolierung des Mannlochdeckels</p>
